PROGRAMA DE PÓS-GRADUAÇÃO EM ENGENHARIA DE PROCESSOS  
MESTRADO PROFISSIONAL

**IMPERMEABILIZANTES PARA EDIFICAÇÕES CONSTRUÍDAS EM TAIPA**

Dissertação apresentada ao Programa de Pós-graduação em Engenharia de Processos, do ITEGAM em parceria com a Universidade Federal do Pará para obtenção do título de mestre no Mestrado profissional em Engenharia de Processos.

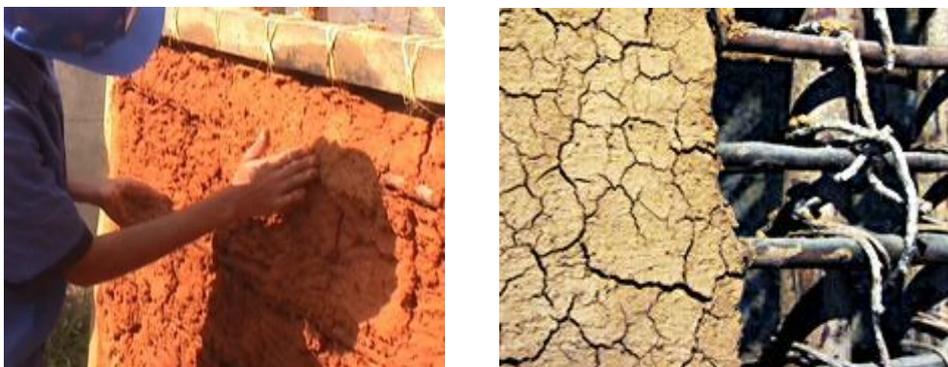
ou palha, o barro e a água são amassados com os pés e, depois de amassados são misturados à fibra e a massa resultante é usada para preencher a trama, conforme figura 4.

**Figura 4** - Fotos de sistema construído em taipa de mão, sopapo ou pau a pique.

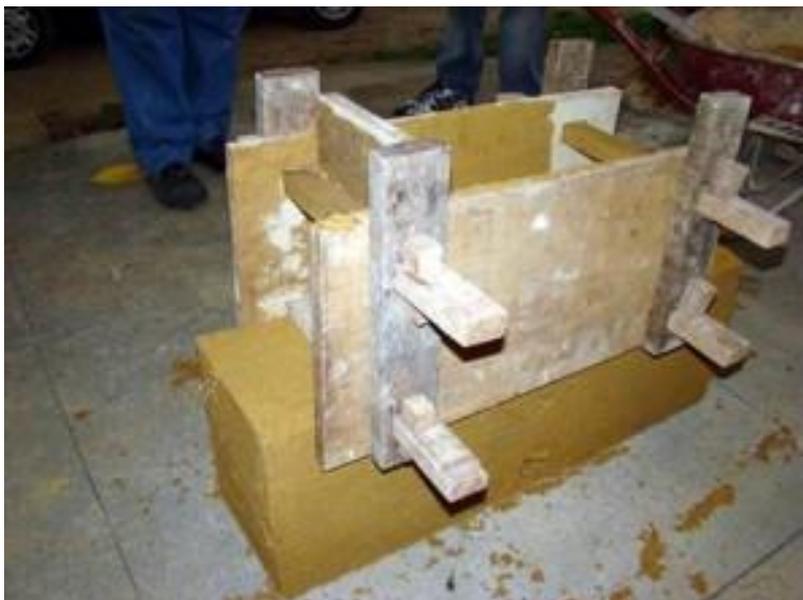
**Figura 5** - Modelo de taipa de pilão.

Essa técnica é usada para formar as paredes externas e as internas, estruturais, sobrecarregadas com pavimento superior ou com madeiramento do telhado. A técnica é demonstrada nas figuras 5, 6 e 7 a seguir apresentadas.

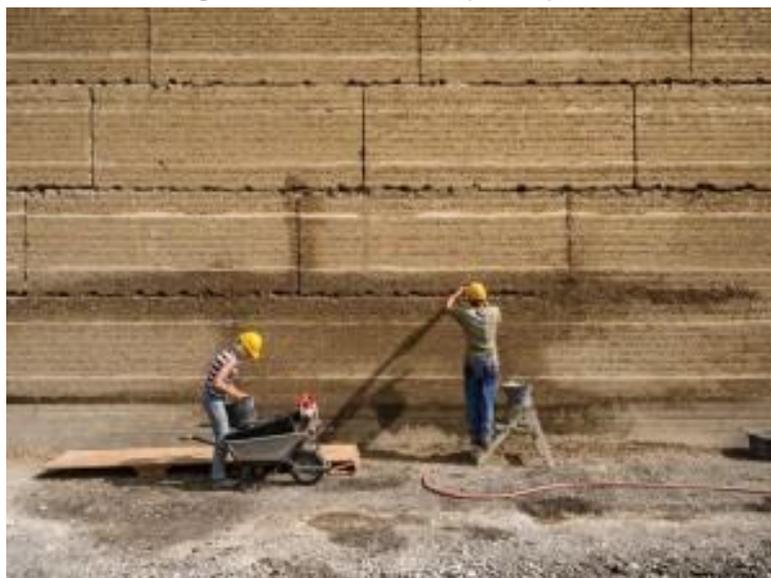
**Figura 6** - Forma de taipa de pilão.

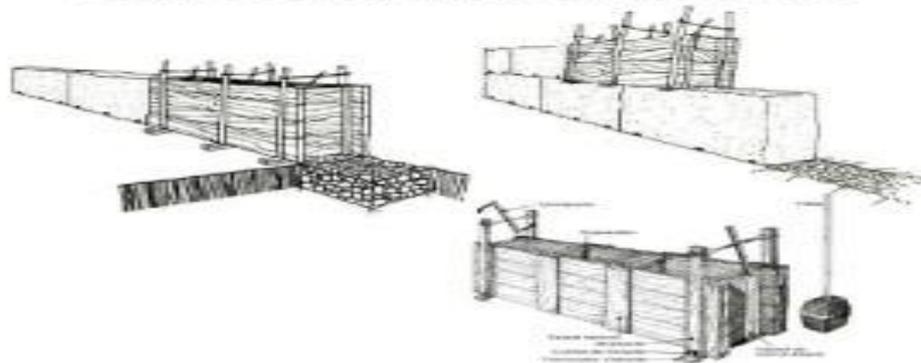
**Figura 7** - Taipa de pilão: técnica construtiva.

### Técnica construtiva: Taipa de Pilão

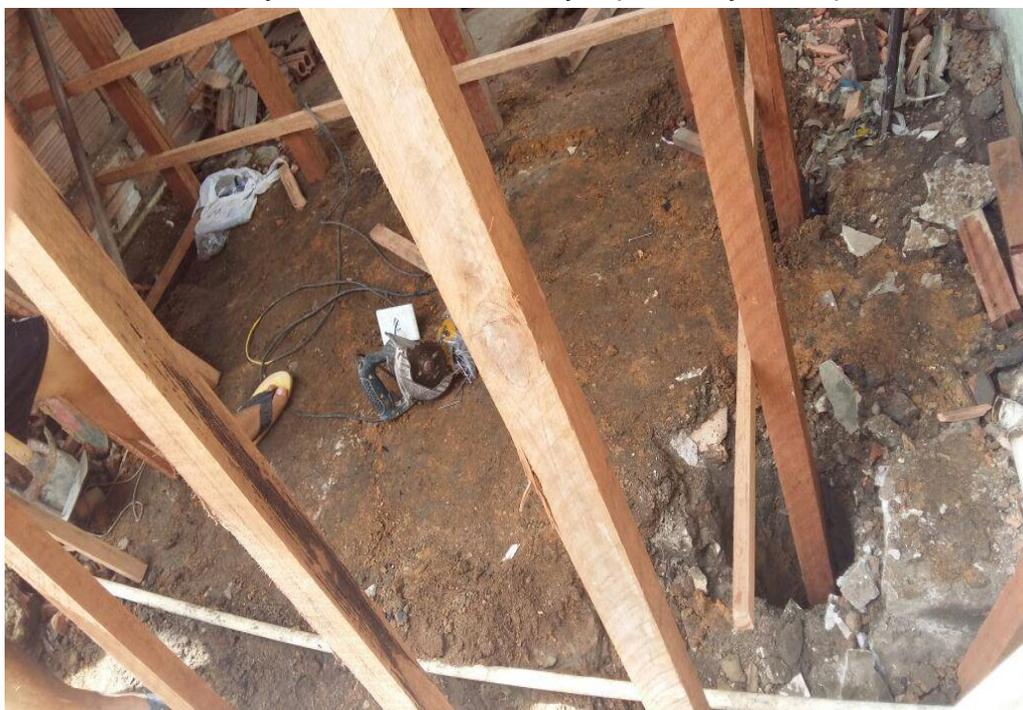
Definido o local para construção do banheiro, foram demarcados os locais das covas para fixação das pernas-mancas (pilares de madeira) que funcionarão como fundação. A seguir, as mesmas foram escavadas numa profundidade de 0,50 m e enterradas as pernas-mancas de 4,00 m de comprimento, conforme demonstrado na figura 13.

**Figura 13** - Execução da fundação e da malha estrutural em madeira (perna-manca e ripões), com escavação das covas de fundação para fixação dos pilares.

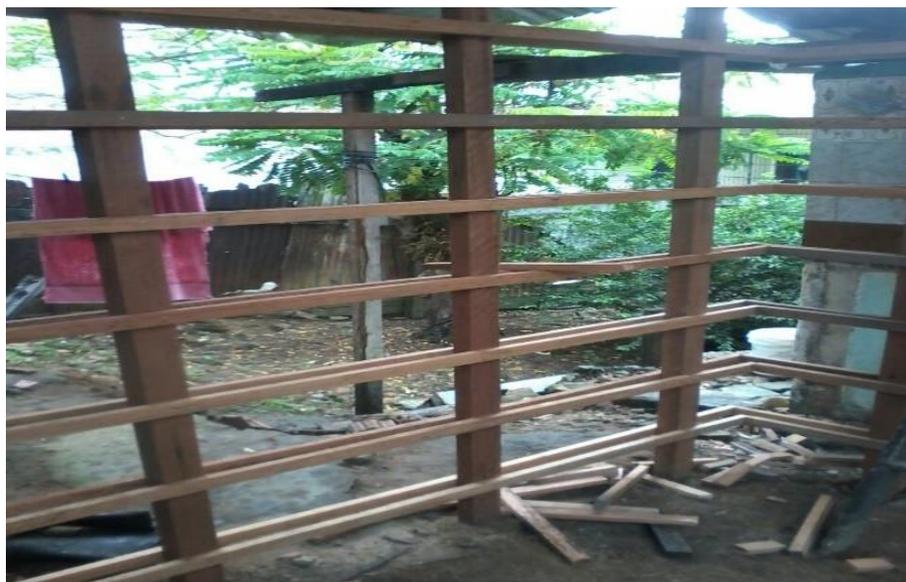
Em seguida foram fixados os ripões em ambos os lados, interno e externo, no sentido perpendicular às pernas-mancas, distante entre si em 20 cm, formando uma malha estrutural, que foram fixadas com o uso de prego de  $2 \frac{1}{2} \times 12 \text{ mm}$ , de acordo com a figura 14.

**Figura 14** - Construção da malha dupla, para recebimento da argamassa argila/areia.

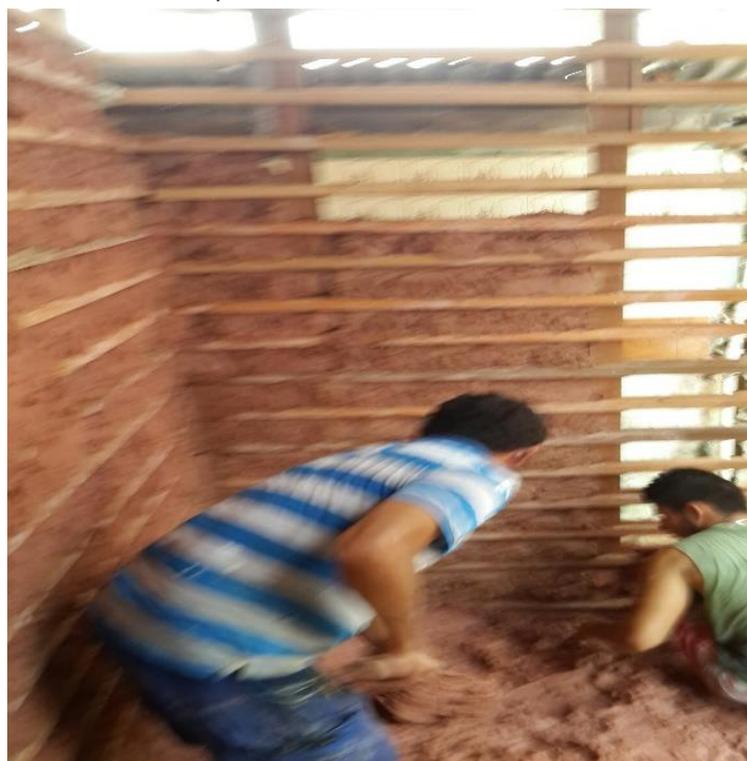
A malha foi preenchida em ambos os lados, com argamassa composta de argila (barro) e areia, na proporção de 70% de argila e 30% de areia, amassada em água e comprimida por duas pessoas simultaneamente, uma pelo lado interno e outra pelo lado externo, formando as paredes em taipa de mão, conforme demonstrado na figura 15 e 16.

**Figura 15** - Execução da taipa de mão (aplicação da argamassa de argila (barro) e areia. Aplicada em ambos os lados.

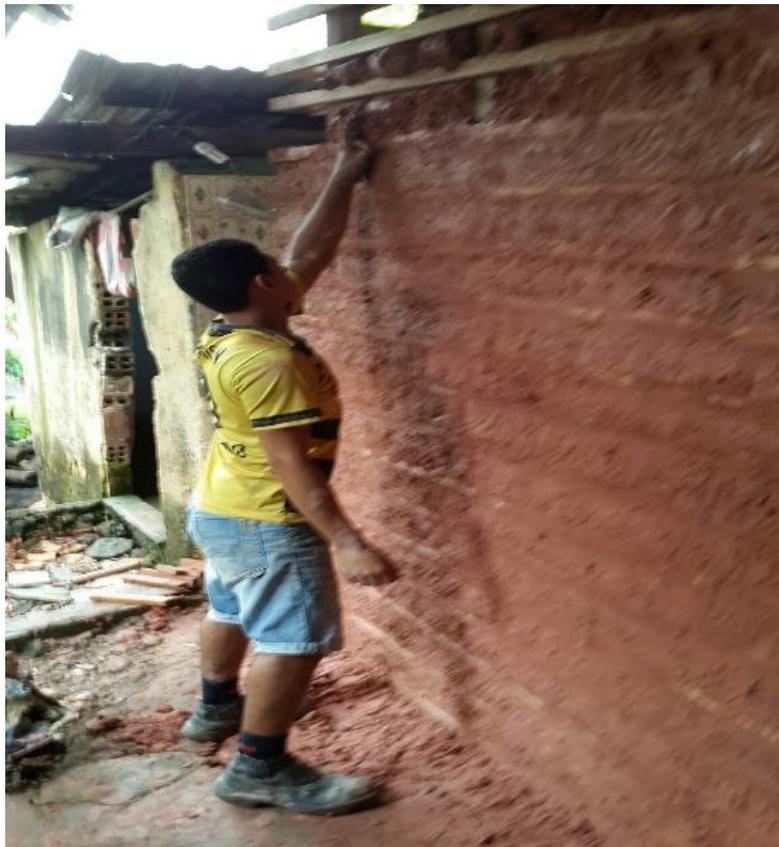
**Figura 16** - Aplicação da argamassa (argila + areia), pelo lado externo.

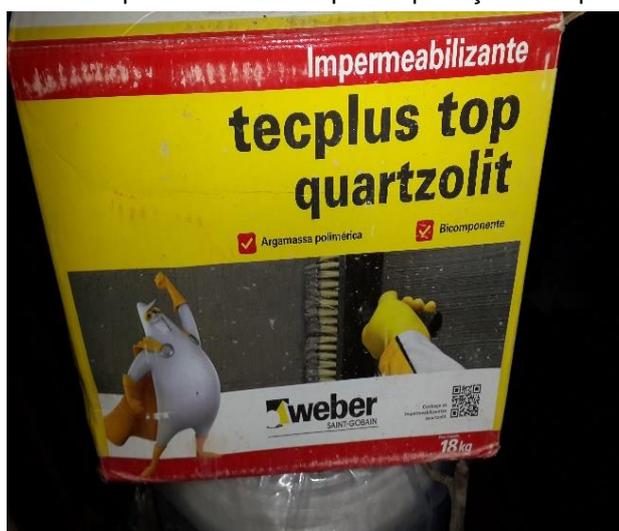
Trata-se de uma argamassa polimérica bicomponente, à base de cimento, agregados minerais inertes, polímeros acrílicos e aditivos, formando um revestimento com propriedades impermeabilizantes, indicado para impermeabilização de reservatórios, tranques, piscinas, solos, cortinas, paredes interna e externa, pisos frios, entre outras aplicação e atende as NBR 11905/92 (Sistema de Impermeabilização composto por cimento impermeabilizante e polímeros) e NBR 12170 (Potabilidade aplicável em sistema de impermeabilização – Métodos de ensaio). (ver figura 17)

**Figura 17** - Material impermeabilizante para aplicação nas paredes em taipa.

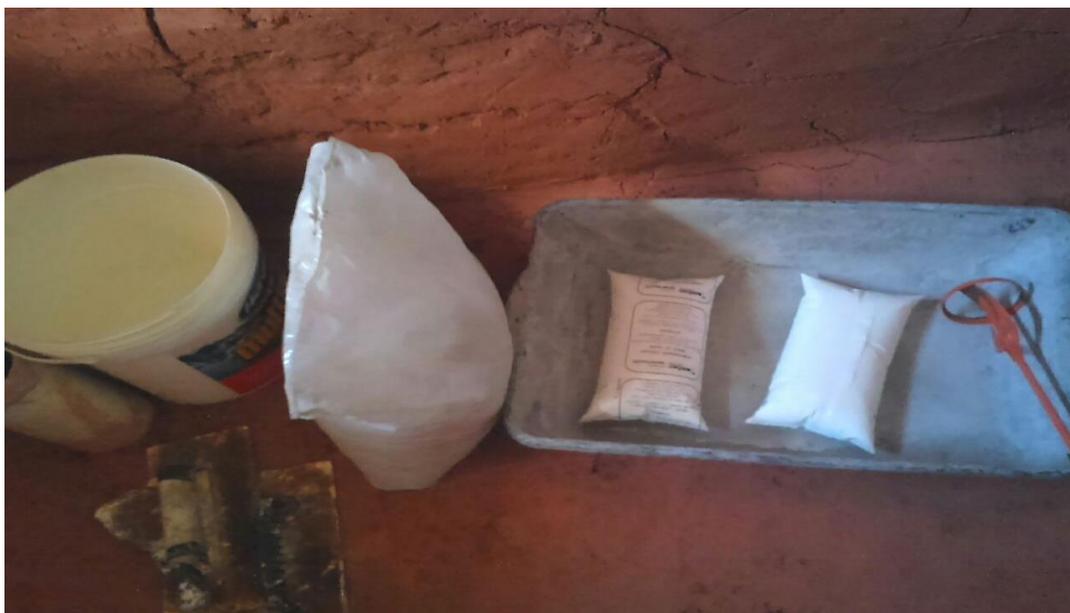
A figura 18 trata de Argamassa cimentícia modificada com polímeros, especialmente formulada para a impermeabilização de elementos de concreto ou alvenaria. A embalagem maior é o cimento especial sólido e nas duas embalagens menores estão a resina, que misturada ao cimento, com a utilização de uma furadeira elétrica com hélice, torna a mistura homogênea, sem grupos e pronta para o uso (Figura 19).

**Figura 18** - Argamassa Polimérica fora da embalagem para uso.

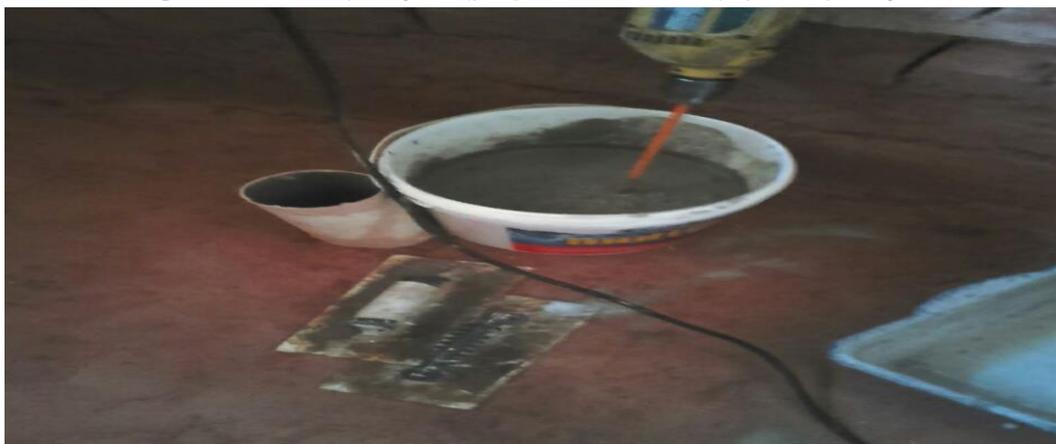
**Figura 19** - Manipulação, (preparo do material), para aplicação.

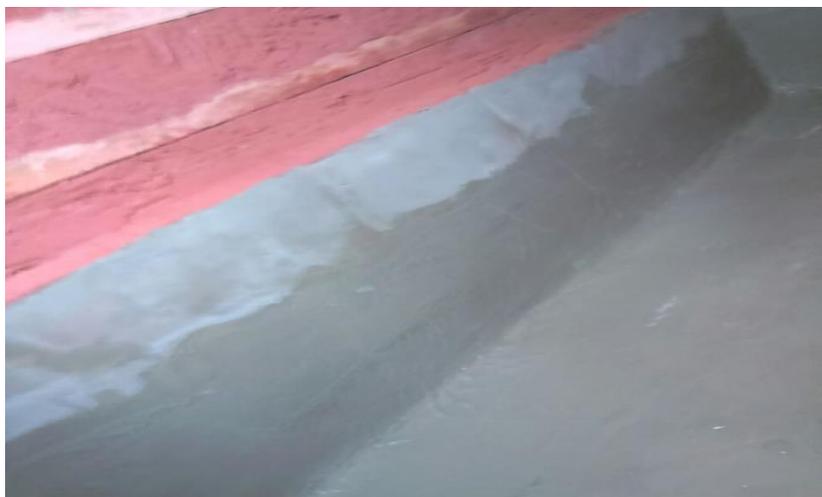
Após a cura de sete dias do substrato, (paredes e piso), a mesma foi umedecida com o uso de uma trincha de 15 “ em toda a sua extensão, até a altura de 0,40 m e com a parede ainda úmida foi aplicada a 1<sup>a</sup>. demão do material, no sentido horizontal, partindo da esquerda para a direita, com o uso da desempenadeira metálica lisa, tomando-se o cuidado para haver sobreposição de pelo menos 5 cm na mesma camada, conforme figura 20, abaixo.

**Figura 20** - Apresenta o material (argamassa polimérica), aplicado no substrato.

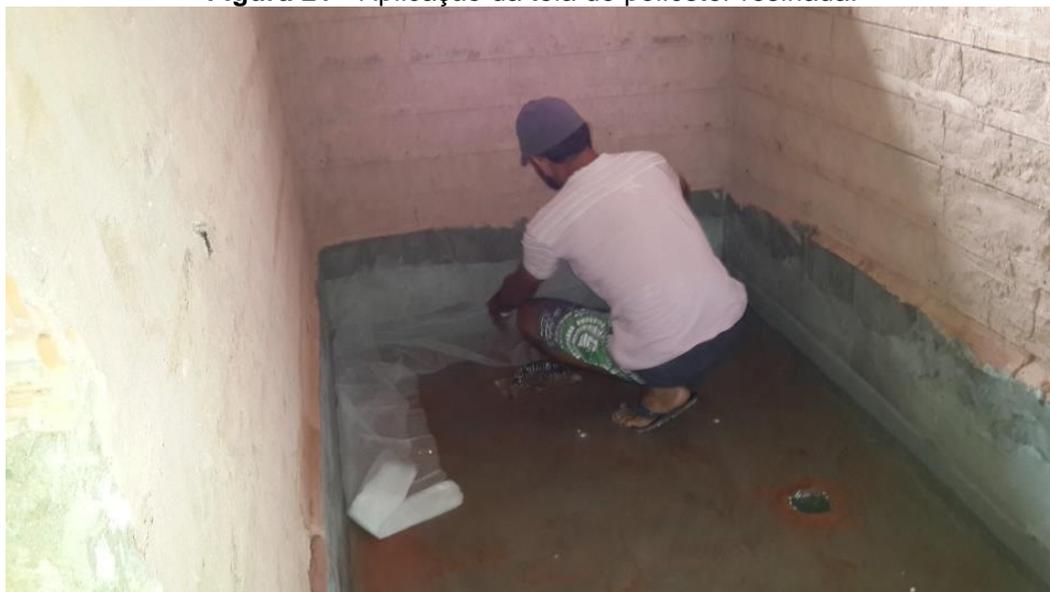
Antes da aplicação da 2ª. demão, foram cortadas, tarjas do véu de poliéster resinado, na largura de 0,40 m e, após umedecer toda a superfície impermeabilizável foi assentado o véu nos encontros das paredes com o piso em todo o perímetro, nos ralos, onde adentrou 10 cm e tubo emergente, onde subiu 10 cm, seguido da aplicação da 2ª demão, explicitado na figura 21.

**Figura 21** - Aplicação da tela de poliéster resinada.

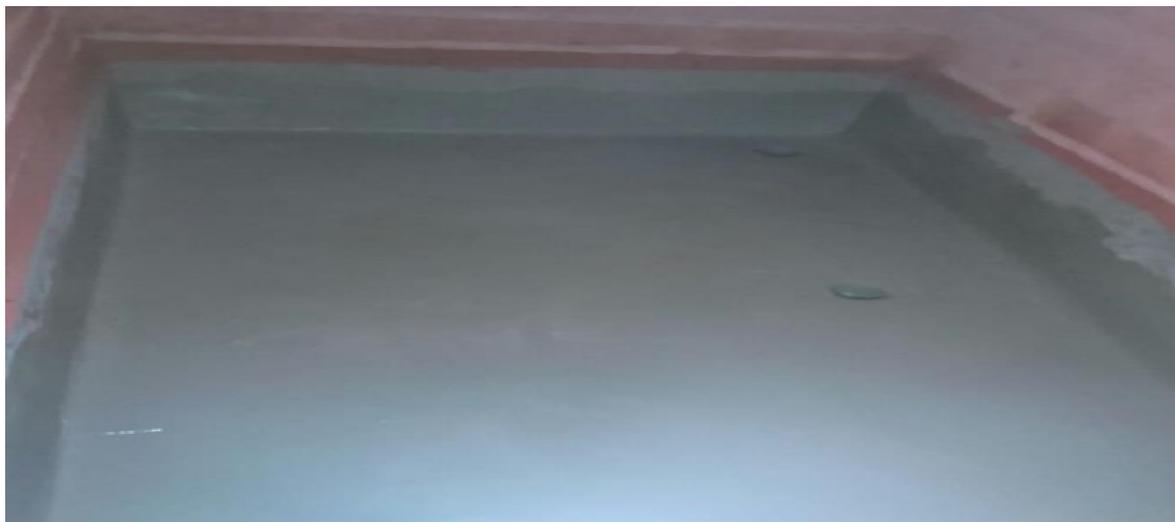
Após decorridas 4 horas da segunda demão, novamente foram umedecidos os substratos e aplicada a terceira demão e última demão, no sentido horizontal, da esquerda para a direita, retratado na figura 22.

**Figura 22** - Apresentação da argamassa polimérica aplicada no banheiro.

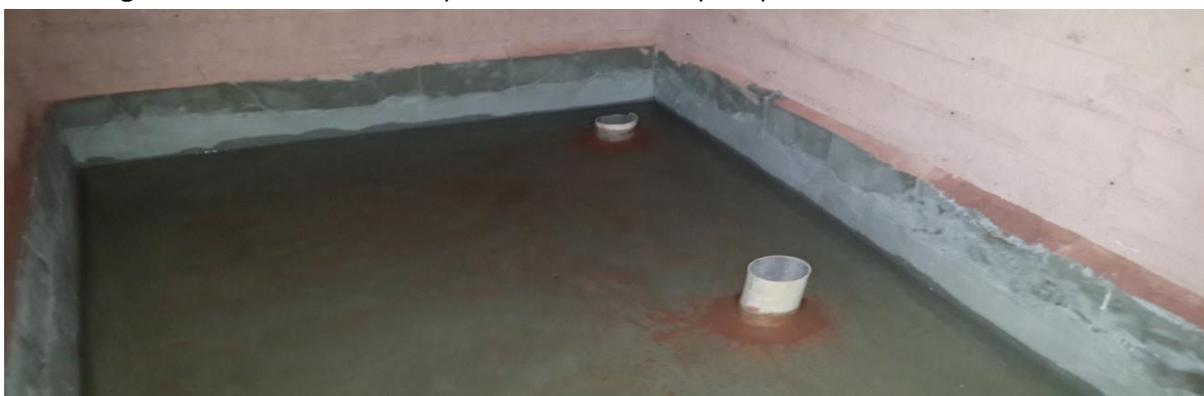
Decorridos três dias após a conclusão da impermeabilização e a secagem do substrato, foi iniciado o teste hidrostático de estanqueidade, com a instalação de extravasor de PVC com 15 cm de altura na região do ralo para a realização do teste hidrostático de estanqueidade. No local do vaso sanitário, o tubo emergente atinge altura maior que 15 cm. Em seguida foi colocada uma lâmina de água até a altura de 10 cm, que permaneceu pelo período de 72 horas, para verificação da estanqueidade, conforme figura 23.

**Figura 23** - Teste de estanqueidade executado pelo período mínimo de 72 horas.

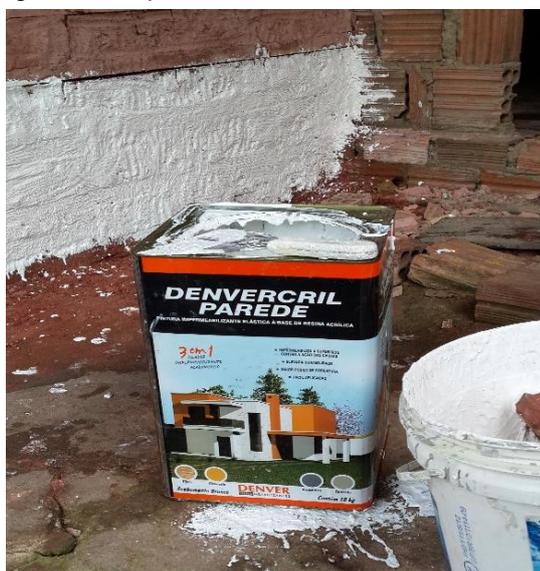
A Membrana Polimérica (Denvercil Parede) é uma pintura impermeabilizante elástica à base de resina acrílica e tem o seu uso indicado para impermeabilização de paredes externas e fachadas sobre argamassa de revestimento ou concreto. Atende a NBR 13321, retratada pela figura 24.

**Figura 24** - Embalagem do Impermeabilizante Denvercil Parede -latão de 18 kg.

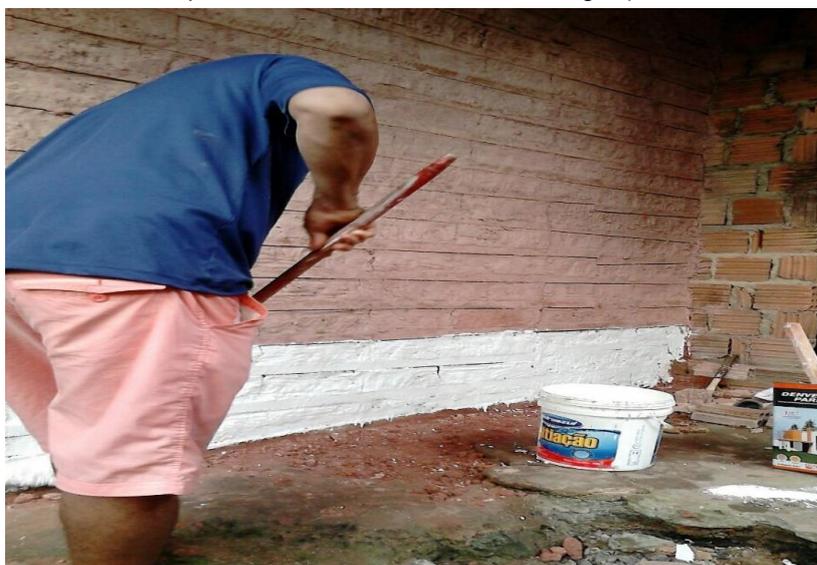
Após limpeza total das paredes externas, para remover impurezas, foi adicionado 10% em volume de água ao produto Denvercrist parede e, com a utilização de uma trincha, foi aplicada a primeira demão, (pintura primária), com auxílio de um rolo de lã, sobre as quatro paredes externas do banheiro (perímetro total), no sentido horizontal, da esquerda para a direita, conforme figura 25.

**Figura 25** - Aplicação do Impermeabilizante Denvercrist Parede na área externa (pintura primária, diluída com 10% de água).

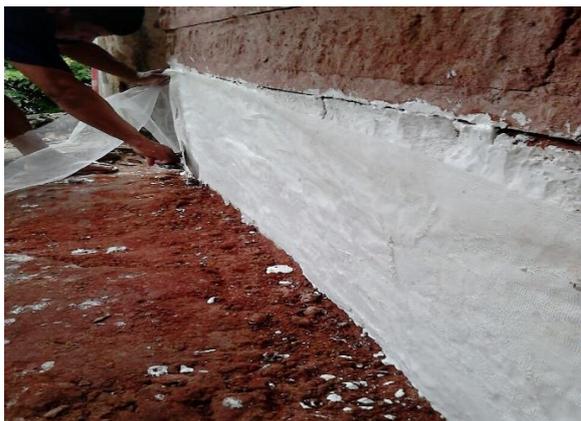
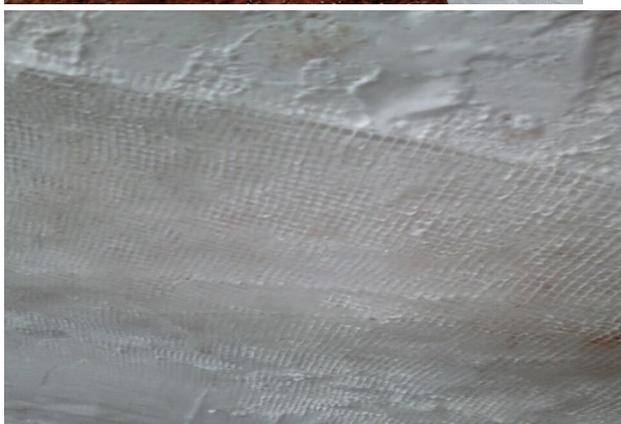
Foi aguardado o período de 6 (seis) horas e em seguida se aplicou a tela de poliéster resinada, (tarja de 50 cm) e sobreposição de 10 cm, em todo o perímetro das quatro paredes externas, sendo fixadas com o material impermeabilizante chapado em alguns pontos cm a finalidade de fixá-la no local, conforme demonstrado nas figuras 26.

**Figura 26 - (A) Aplicação de tela de poliéster resinada. (B) tela aplicada.**

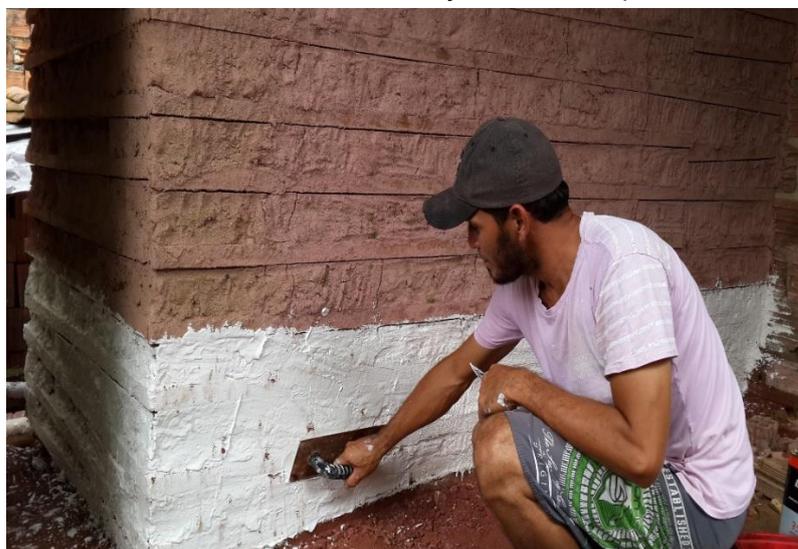
Sobre as paredes impermeabilizadas com a 1ª demão e já teladas, foi aplicada a segunda demão da membrana polimérica pura, sem adição de água, no sentido vertical de cima para baixo, conforme demonstrado na figura 27. Decorridas 6 horas foram aplicadas a terceira e a quarta e última demão, sempre no sentido cruzado com o uso de desempenadeira de aço lisa.

**Figura 27** - 2ª e 3ª e 4ª demão com utilização de desempenadeira de aço lisa.
